# 某机右中外翼下壁板裂纹开裂模式研究

**摘要:**通过对某机右中外翼开裂下壁板裂纹源区材料的扫描电子显微镜分析,发现金相照片上有应力腐蚀、疲劳破坏的显著特征,从而得出结论,其疲劳开裂模式为由应力腐蚀诱发的腐蚀疲劳开裂。

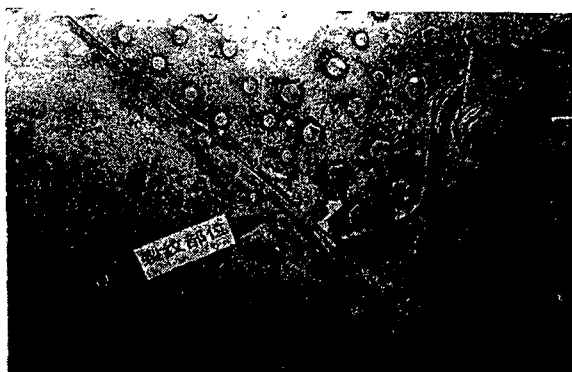
某型飞机飞行3 161 h 42 min(总起落数4 173个)后,发现该机右中外翼下壁板与主起落架连接区发生了裂纹故障,经探伤测试,其裂纹长为175 mm,穿透性裂纹长度约70 mm,占裂纹总长的40%。从裂纹始端测量,有70 mm长的裂纹表面有错手感。为了对裂纹故障进行深入分析,本文首先对裂纹开裂模式进行了仔细研究,得到了有益的结论。

图1(a) 故障裂纹部位

该机右外翼下壁板故障裂纹的开裂模式是由应力腐蚀诱发的腐蚀疲劳开裂。由此,为减少此类故障的发生,在实际飞机外场维护工作中,应尽量避免该部位长期积水(比如,在潮湿环境中,应尽量避免冷凝水的驻留)。同时,在使用中要加强该部位的检查,以便发现问题,及时处理。

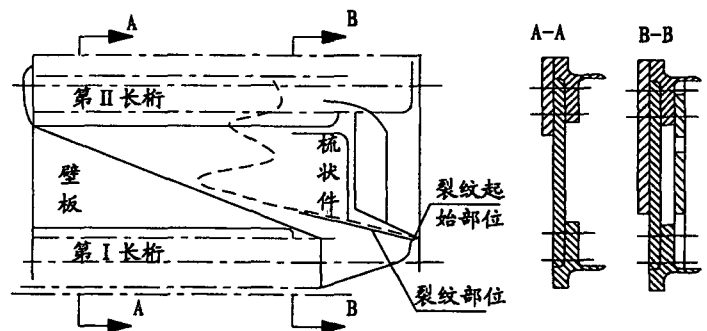
该机右中外翼第二个壁板在6~7肋间与Ⅱ大梁、1<sup>#</sup>~5<sup>#</sup>长桁、七肋梳状件与起落架连接支柱连接。裂纹故障部位壁板则主要同1<sup>#</sup>、2<sup>#</sup>长桁及7<sup>#</sup>梳状件相连接,裂纹实际部位见图1(a)所示,其连接示意图见图1(b)所示。该机长时间在南方潮湿气候环境中使用,右中外翼下壁板在飞机使用过程中,长期承受拉压交变载荷作用。

图1(b) 故障裂纹部位连接示意图

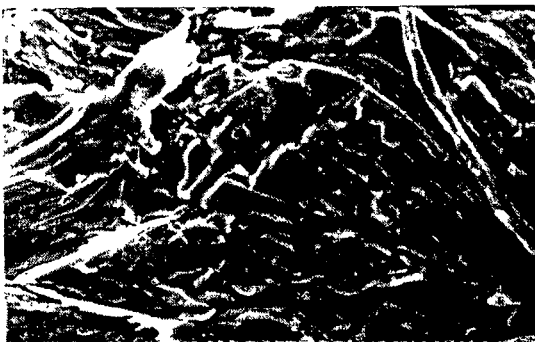
经过电子显微镜观察<sup>[1]</sup>,发现在裂纹起始处(即壁板尖角处)断口上,存在大量的沿晶开裂二次裂纹及腐蚀产物(见图 4~图 6),并且伴有泥纹花样(见图 7)。同时在断口上还发现有疲劳条带(见图 8~图 9)及有关腐蚀产物(见图 10~图 11)。在电镜下也可看到轧制板材的拉长晶粒(见图 12)及相应的层状二次裂纹(如图 13 所示)。图 4~图 7 照片位于裂纹起始处(图 3 中左端部分),图 8~图 11 位于裂纹扩展部分(图 3 中右端部分),图 12、图 13 位于裂纹自由表面处(图 3 中上边部位)。所有这些现象都说明该机右外翼下壁板裂纹故障是由应力腐蚀诱发的腐蚀疲劳开裂。当裂纹开裂形成一定长度后,则主要是由疲劳载荷引发的疲劳裂纹扩展<sup>[2]</sup>,从而导致下壁板发生 175 mm 长的裂纹故障。

图 4 断口沿晶开裂二次裂纹

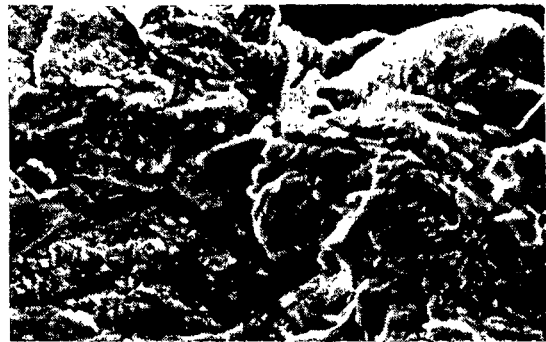
图 5 断口二次裂纹及腐蚀产物

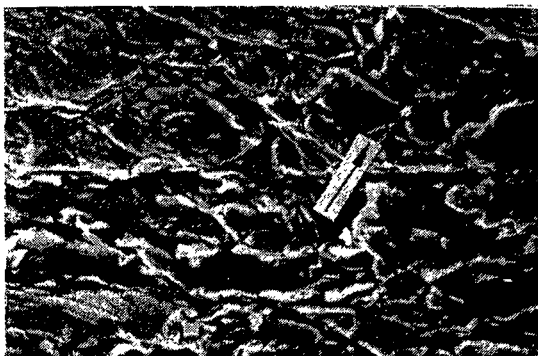
图 8 断口二次裂纹及疲劳条带

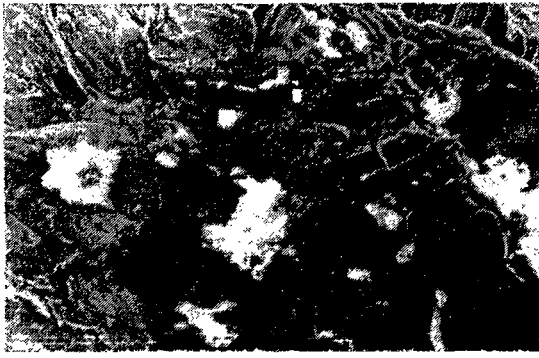
图10 断口腐蚀产物

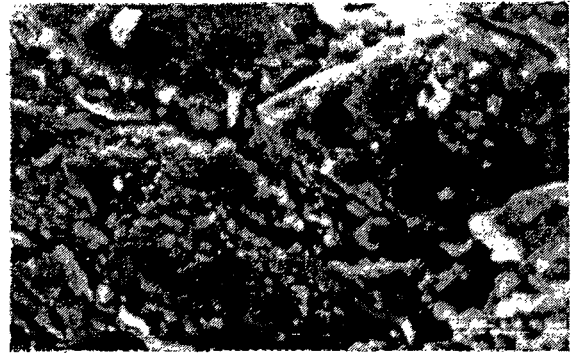
图11 断口腐蚀产物及二次裂纹

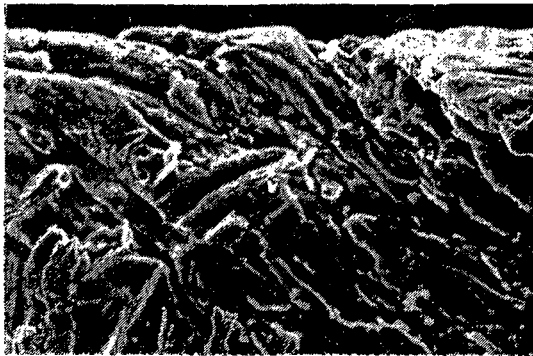
图12 断口的二次裂纹及拉长晶粒

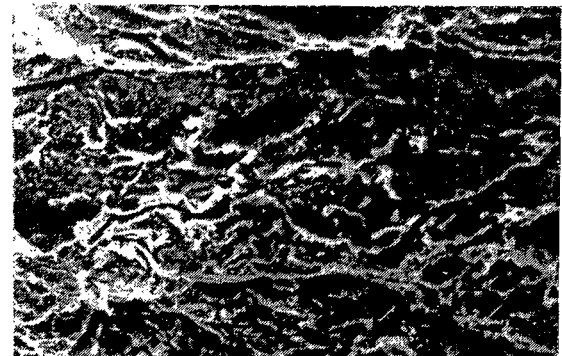
图13 断口层状二次裂纹
