# 某机右中外翼下壁板裂纹开裂模式研究

**摘要:**通过对某机右中外翼开裂下壁板裂纹源区材料的扫描电子显微镜分析,发现金相照片上有应力腐蚀、疲劳破坏的显著特征,从而得出结论,其疲劳开裂模式为由应力腐蚀诱发的腐蚀疲劳开裂。

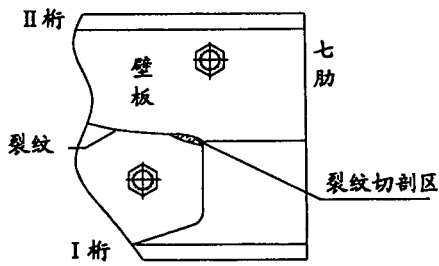
图 2 金相试样取样部位示意图

为了弄清裂纹故障壁板的开裂模式,在该机开裂壁板的裂纹起始部位切割了断口材料试样,其切取位置及试样形状见图2、图3。实验分析是在西北工业大学电镜室完成的,所用设备为ANRAY-10008扫描电子显微镜,实验环境为实验室条件。
